# O METODĂ SIMPLĂ PENTRU DEȘURUBAREA (ÎNDEPĂRTAREA) COROANELOR IMPLANTOPORTATE UNIDENTARE CIMENTATE

*A simple method for unscrewing (removing) implant-borne cemented single-unit crowns*

Dr. Radu Baston<sup>1</sup>, Drd. Michael Vitzu<sup>2</sup>

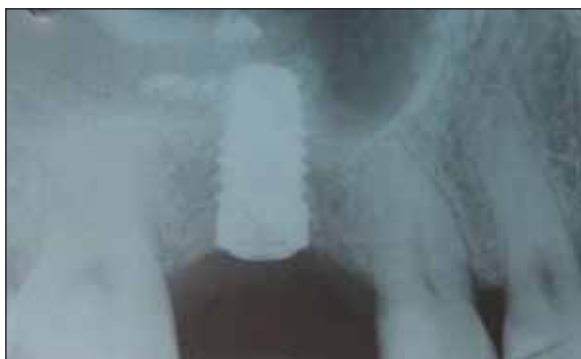
**FIGURA 1.** Radiografie periapicală după inserarea unui implant șurub în zona 16 împreună cu un sinus-lift închis

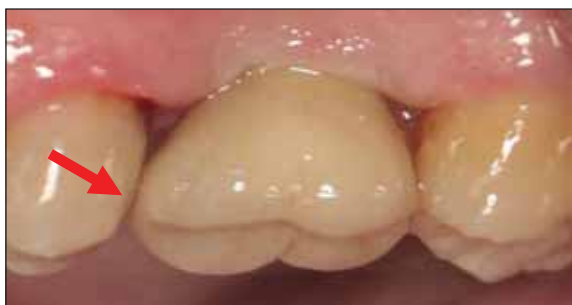
**FIGURA 2.** Fotografie vestibulară în oglindă a aceleiași caz imediat după cimentarea coroanei. Coroana are o extensie mezială excentrică față de axul lung al implantului. Premolarul 15 nu are convexitate distală. (→)

Acest tratament **NU A ÎNDEPĂRTAT** cauza deșurubării, și anume conturul exagerat mezial. Ulterior conturul exagerat mezial a fost șlefuit și punctul de contact a fost refăcut printr-o coroană în reg. 15. Cauzele insuccesului pot fi înțelese dacă observăm critic convexitatea mezială exagerată (7) și aplicăm la acest caz factorii de risc biomecanici. (3,8) Pentru înțelegerea în amănunt a noțiunilor de „factori de risc biomecanici“ (8) și de „scoring biomecanic“ (8), consultați cel puțin pozițiile 3 și 8 din bibliografie.

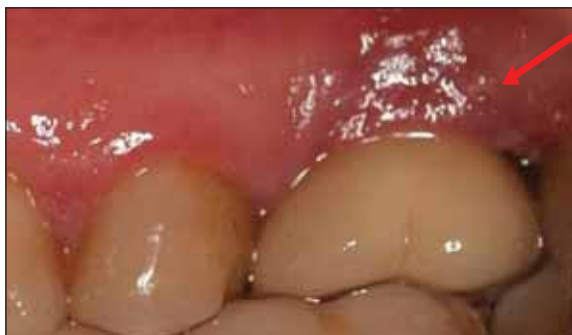
**FIGURA 3.** După patru ani de încărcare ocluzală nu este de mirare că reabilitarea s-a mobilizat împreună cu bontul protetic. Țesuturile moi sunt inflamate. (→)

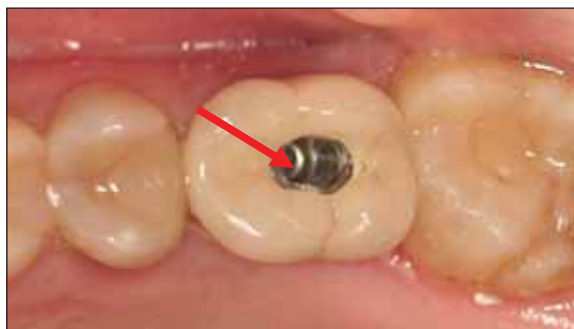
**FIGURA 5.** În acest caz s-a reușit să se frezeze ceramica și metalul dinspre ocluzal și să se descopere capul șurubului (→), după care monoblocul coroană-bont protetic a fost deșurubat.

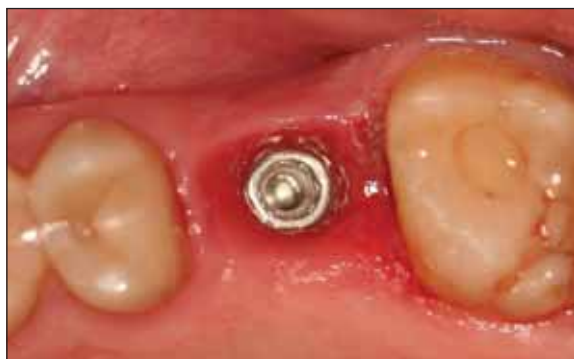
**FIGURA 6.** Situația țesuturilor moi periimplantare după deșurubarea coroanei

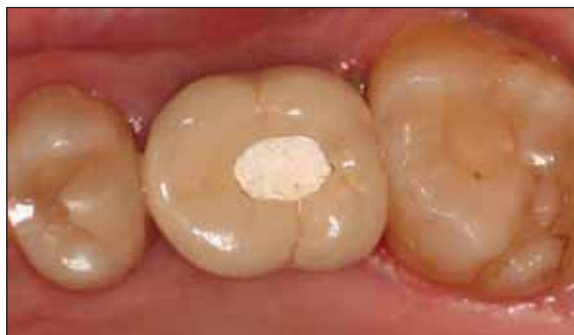
**FIGURA 7.** Coroana a fost înșurubată din nou cu o torcă de 25 Ncm și s-au îndepărtat toate interferențele ocluzale premature. Pacientul va reveni la control peste trei luni.

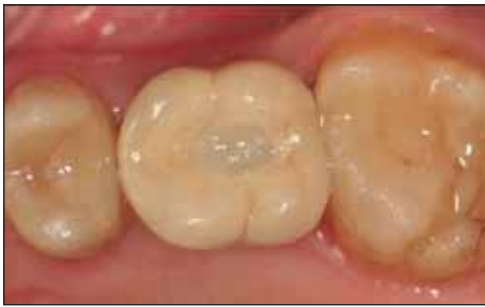
**FIGURA 8.** După trei luni gutaperca a fost înlocuită cu compozit fotopolimerizabil.

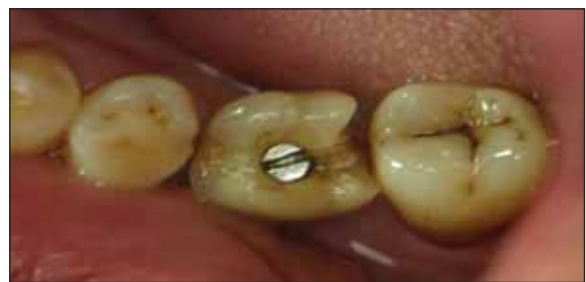
**FIGURA 11.** O coroană integrată cu bontul protetic care s-a fracturat după trei ani de încărcare ocluzală

În trecut am încercat să găsim o rezolvare a acestei probleme folosind coroane înșurubate integrate cu bontul protetic (SRIAC = Screw-Retained Integrated Abutment Crown) (1,2,4,5). Într-un studiu prospectiv pe o perioadă de 4 ani (2003-2007) (6) am inserat 41 de coroane SIRAC, din care, la încheierea studiului, se fracturase numai una. (Fig. 10) Însă, după 12 ani de încărcare ocluzală, am constatat că s-au fracturat în total 19 coroane, respectiv 46%. De aceea, chiar în lipsa unor date statistice riguroase, putem recomanda coroana SRIAC numai ca soluție provizorie pe termen lung.

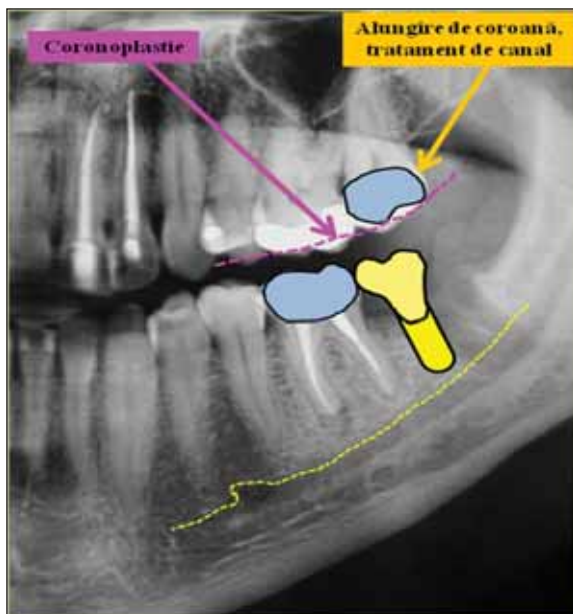
**FIGURA 12.** Planul de tratament pentru reg. 26-27 și 36-37 include o coroană unidentară pe implant în reg. 37 (contururile în galben deschis)

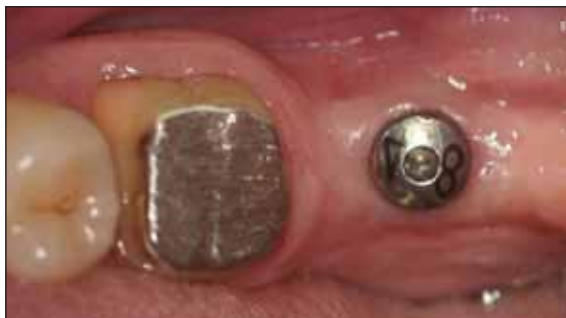
**FIGURA 13.** Aspect ocluzal în reg. 37 la o lună după descoperirea implantului

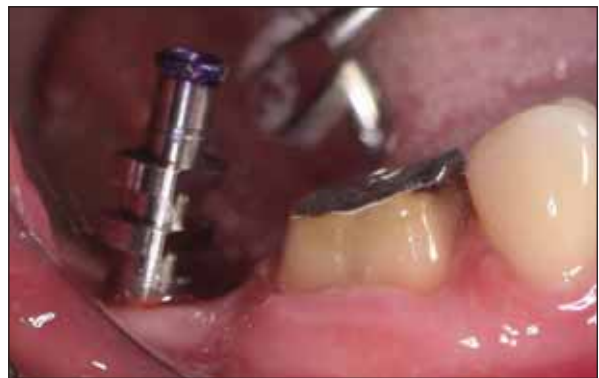
**FIGURA 14.** Vedere vestibulară cu bontul de transfer înșurubat

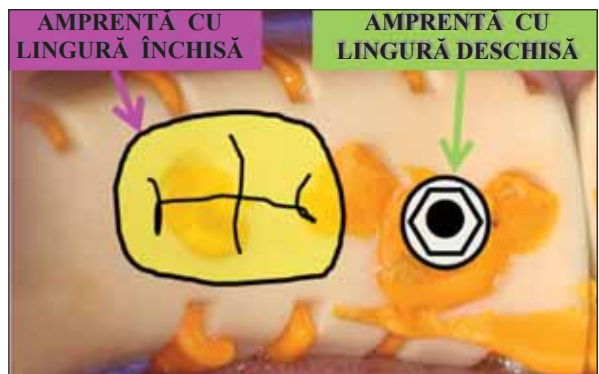
**FIGURA 14.** Peste fotografia amprentei am suprapus desene care explică tehnica amprentei. Amprenta este închisă-deschisă, într-un timp, luată cu două materiale (silicon-putty și silicon-wash).

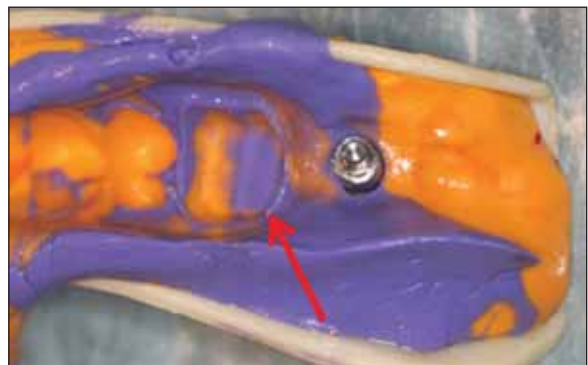
**FIGURA 15.** Vedere mucozală a amprentei după îndepărtarea din gură. În acest caz amprenta redă cu acuratețe și marginile preparației în reg. 36. (→)

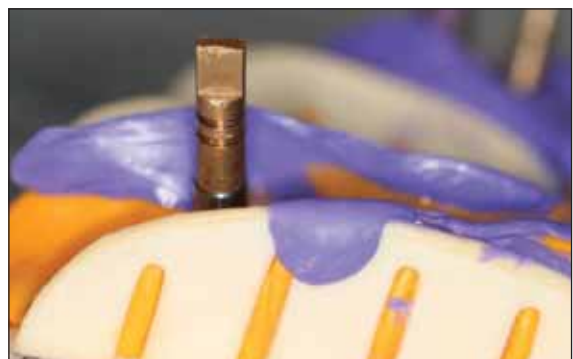
**FIGURA 16.** Amprenta a fost reconstituită prin înșurubarea unui analog de implant

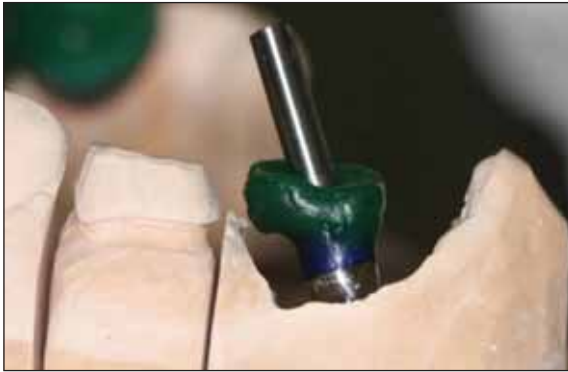
**FIGURA 18.** Vedere vestibulară a machetei. Șurubul lung este înșurubat demonstrativ pentru a se vedea orificiul ocluzal al viitoarei cape metalice.

Ideea este fabricarea pe un bont protetic pentru suprastructuri cimentate a unei coroane metaloceramice cimentate care are un orificiu ocluzal prin capa de metal sau de zirconie și prin ceramică. Singura fază de lucru suplimentară este mascarea orificiului cu compozit fotopolimerizabil după o perioadă de probă sub încărcare ocluzală. Un astfel de caz este ilustrat în Fig. 12-28.

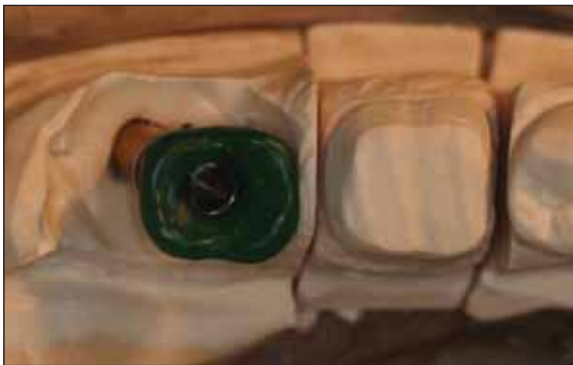
**FIGURA 19.** Vedere ocluzală a machetei pe modelul de lucru (master)

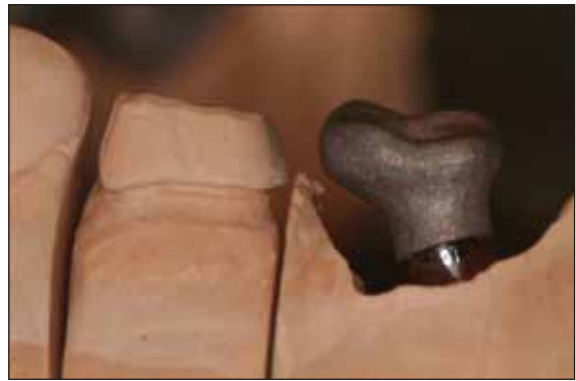
**FIGURA 21.** Vedere vestibulară a scheletului metalic turnat pe modelul de lucru

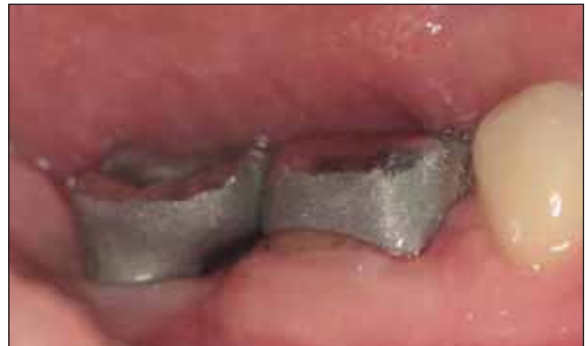
**FIGURA 22.** Vedere vestibulară în timpul probei intraorale a scheletelor metalice

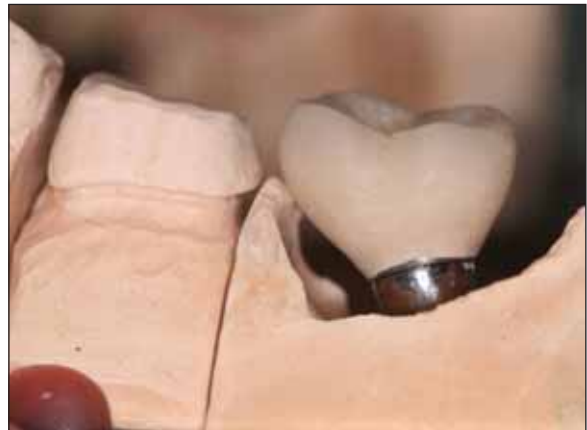
**FIGURA 24.** Vedere vestibulară a modelului de lucru cu coroana implantoportată la biscuit

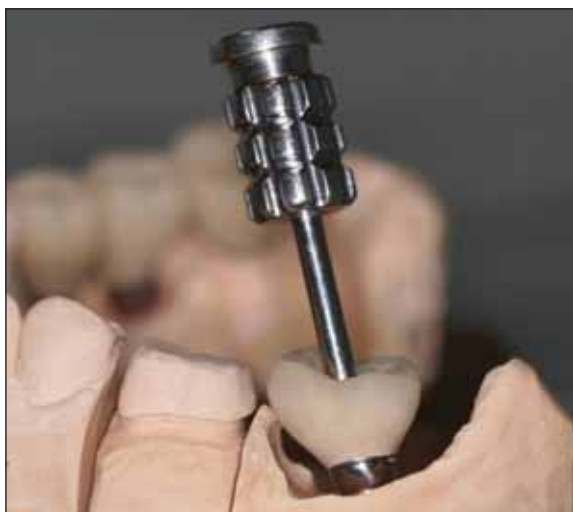
**FIGURA 25.** Vedere vestibulară a modelului de lucru cu coroana implantoportată la biscuit și cu șurubelnița (cheia cu hexagon) înșurubată demonstrativ

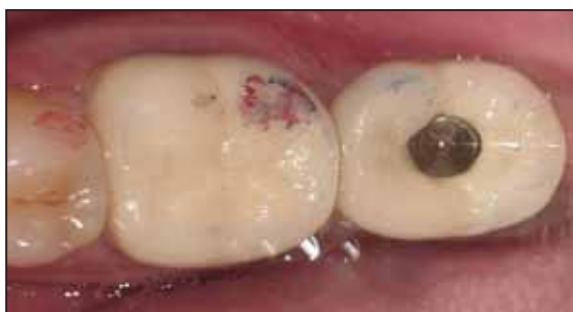
**FIGURA 26.** Vedere intraorală ocluzală în timpul probei la biscuit

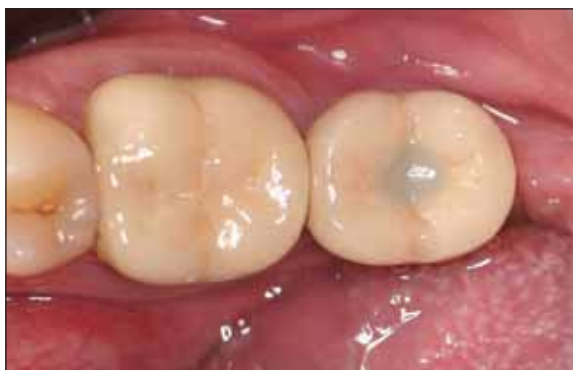
**FIGURA 27.** Vedere intraorală ocluzală imediat după inserarea celor două coroane

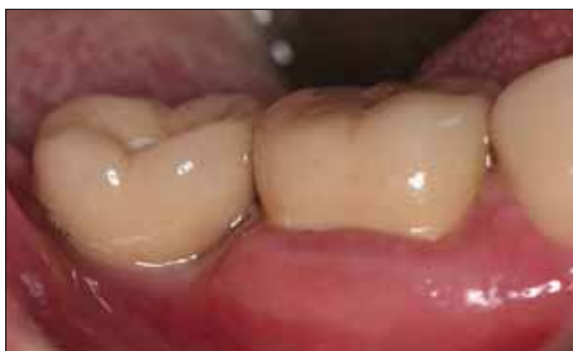
**FIGURA 28.** Vedere intraorală vestibulară imediat după inserarea celor două coroane
