VALOAREA PROGNOSTICĂ A SCORULUI ESTETIC INIȚIAL PENTRU COROANELE UNIDENTARE IMPLANTOPORTATE

Prognostic value of initial esthetic score for single-tooth implant-borne crowns

Dr. Radu Baston¹, Dr. Michael Vitzu², Prof. Dr. Emilian Hutu²

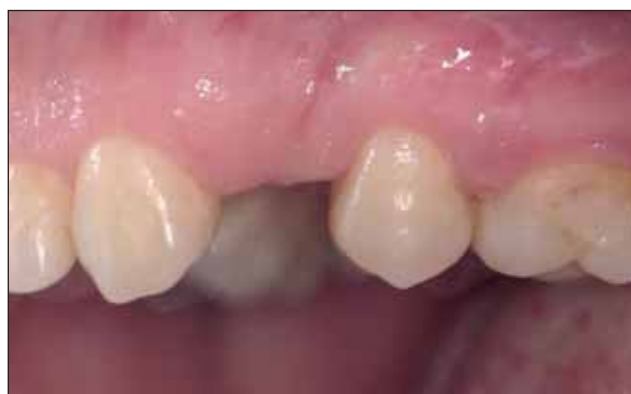
FIGURA 3. Vedere vestibulară preoperatorie în regiunea edentată 14: conturul mucoasei fixe este asimetric, papilele sunt bine păstrate. Pacienta a purtat o proteză mobilă provizorie unidentară.

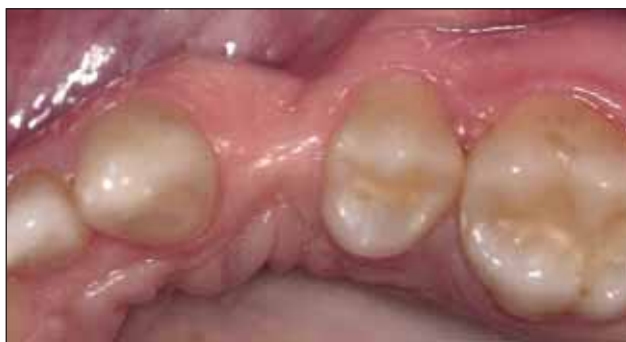
FIGURA 4. Vedere ocluzală preoperatorie în regiunea edentată 14: există o lipsă combinată de țesut moale și dur vestibular.

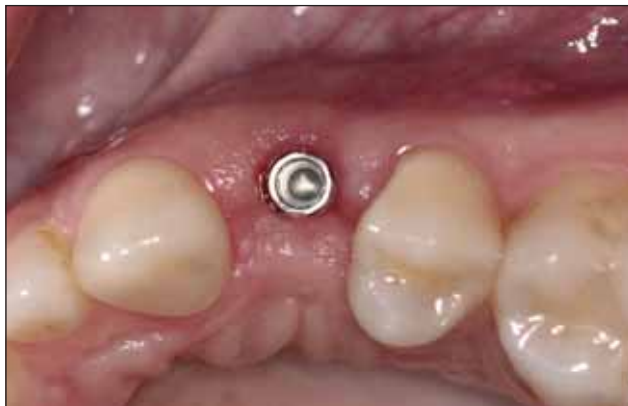
FIGURA 6. Vedere ocluzală în regiunea 14 la 7 luni după implantare, cu regenerare osoasă ghidată concomitentă. Lipsa de țesuturi vestibulare a fost corectată. Totuși, deoarece implantul a fost înșurubat intenționat în os exclusiv autolog, este înclinat vestibular.

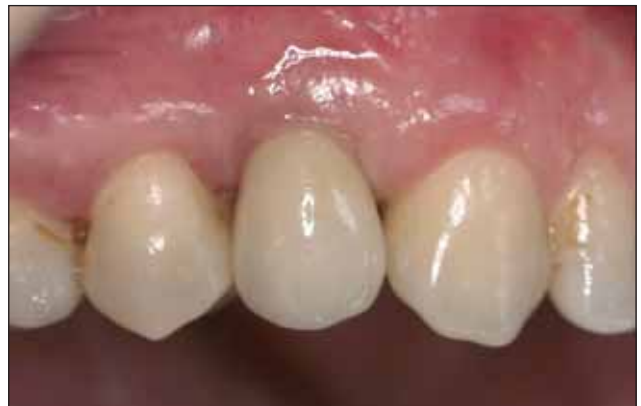
FIGURA 7. Vedere vestibulară la 3 zile după cimentarea coroanei. Conturul gingival este armonnic, papilele periimplantare sunt deja bine exprimate, pentru că sunt susținute de un os nerezorbit vertical.

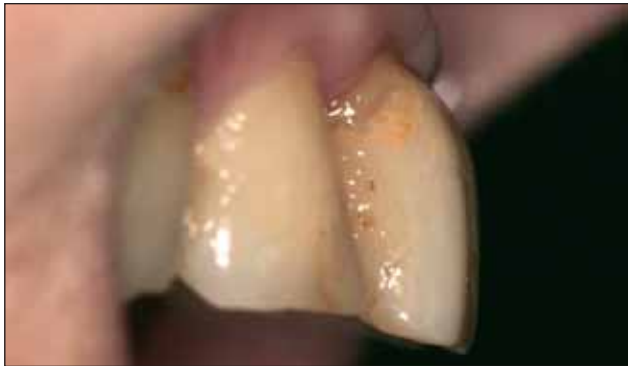
FIGURA 11. Vedere disto-mezială preoperatorie în reg. 11. Incisivul 11 este foarte mobil, dureros la masticăție și vestibularizat.

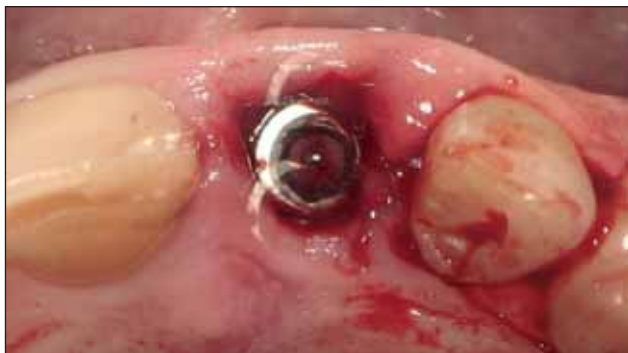
FIGURA 12. Vedere ocluzală după extracția incisivilui și înșurubarea implantului la 2 mm cranial de limita smalț-dentină a dinților vecini. Pentru a limita rezorbția osoasă vestibulară, implantul a fost inserat cu presiune palatinală. Tabla osoasă vestibulară a rămas intactă (3).

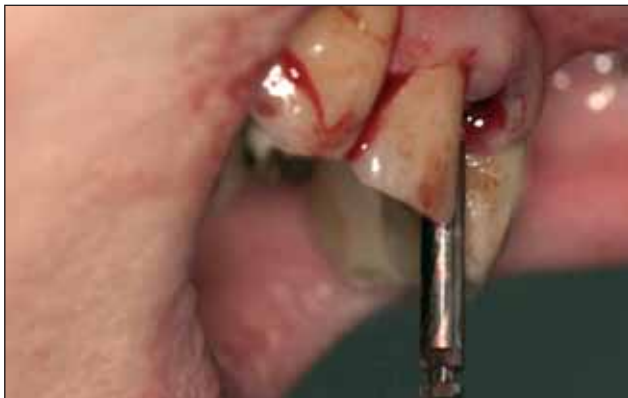
FIGURA 13. Vedere disto-mezială intraoperatorie cu bontul de inserție încă legat de implant. Se observă direcția corectă de inserție a implantului.

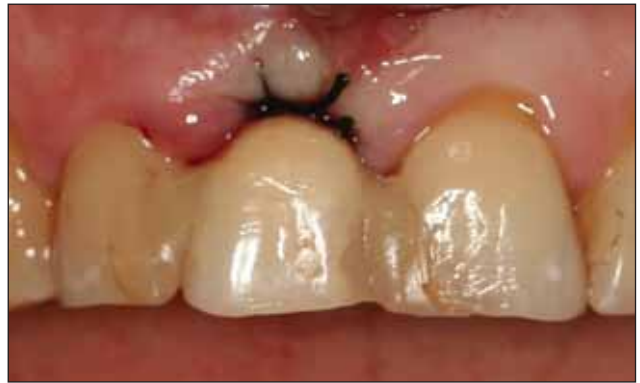
FIGURA 14. Vedere vestibulară în reg. 21-21 după sutură și inserția unei reabilitări provizorii imediate foarte stabile (2,3,4).

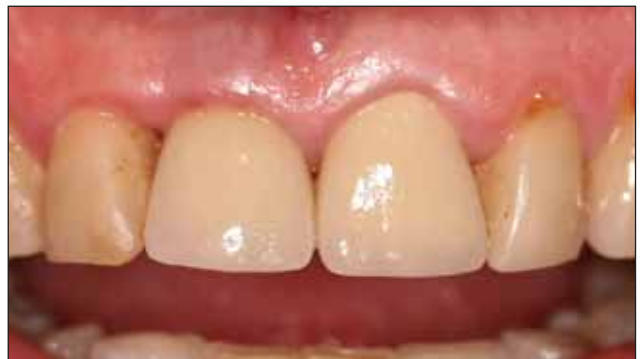
FIGURA 15. Rezultat final după 2 ani de încărcare ocluzală. Zenitul gingival este ușor asimetric. Este un rezultat tipic pentru o implantare imediată, unde conturul gingival final este destul de imprevizibil (3).
