STUDY ON THE QUALITY OF ADHESION IN THE CASE OF 5TH CLASS CAVITIES

Studiu asupra calității adeziunii în cazul cavităților clasa a V-a

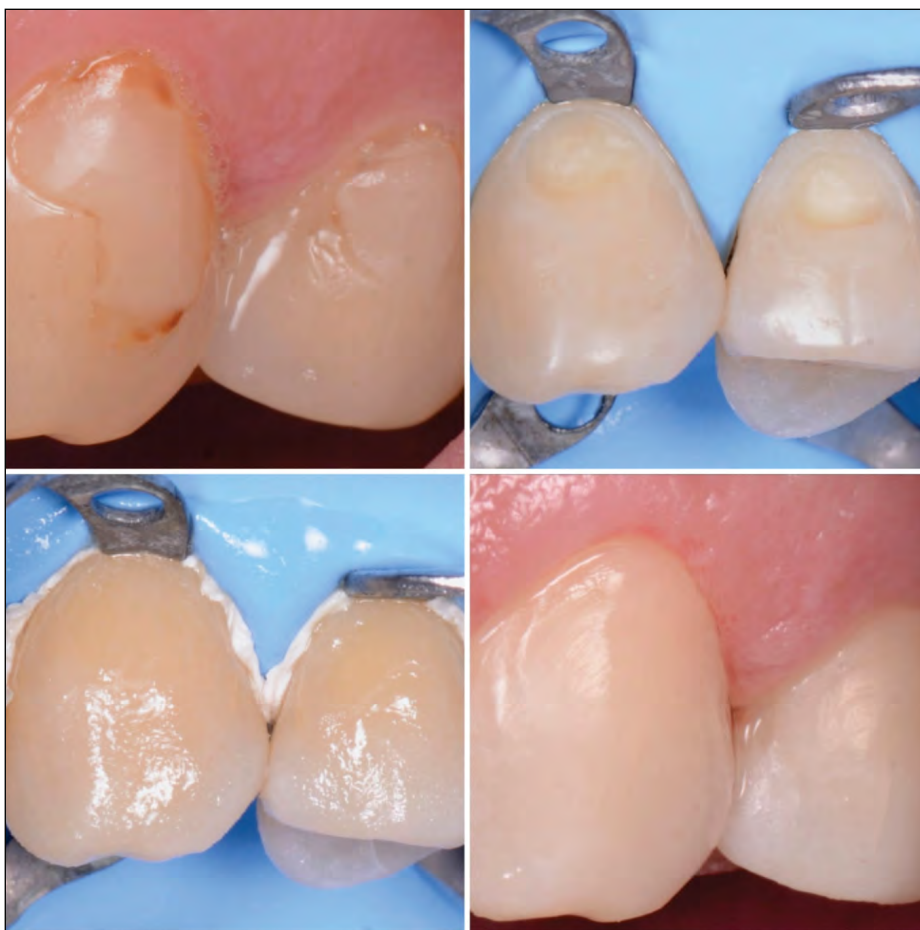
FIGURA 1. *Tratamentul unor leziuni carioase la nivelul coletului cu ajutorul rășinilor diacrilice compozite (Dr. Ioan Dorobanțu)*

poate vorbi încă despre un material ideal, în prezent, rășinile diacrilice compozite sunt o alegere frecventă datorită proprietăților estetice și adeziunii la nivelul smalțului (Fig. 1).

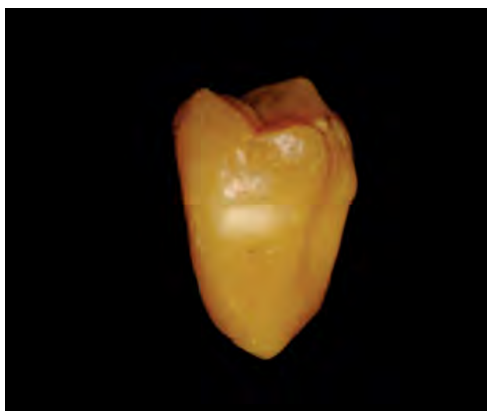
FIGURA 2. *Cavitate standardizată*

S-au preparat cavitații clasa a V-a standardizate pe fața vestibulară, cu limita apicală la nivelul cementului (Fig. 2). Dimensiunile cavitațiilor au fost: 3 mm mezio-distal, 2 mm ocluzo-apical și vestibulo-oral. Pentru acest lucru, s-a folosit inițial o piatră diamantată efilată pentru a marca joncțiunea smalț-cement și întinderea mezio-distală a cavitației, apoi o piatră diamantată cu inel verde (diametru 1,8 mm) acționată de turbină la viteza de 300.000 rpm și răcire continuă cu apă (Fig. 3). Ulterior, pentru controlul cavitațiilor s-a utilizat o sondă parodontală.

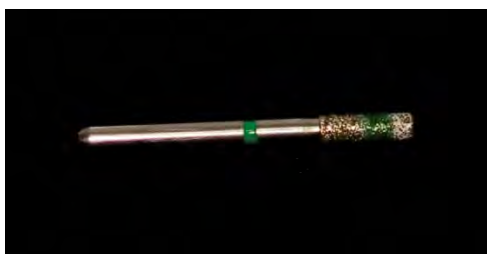
FIGURA 3. *Piatra diamantată utilizată la realizarea cavităților. S-a realizat un marcaj la 2 mm de vârf pentru controlul adâncimii preparației*
